# Archeologisch onderzoek Kasteel van Beersel - fase 2

# Restauratie Kasteel van Beersel Fase II

## Geofysisch onderzoek – radar en magnetometrie

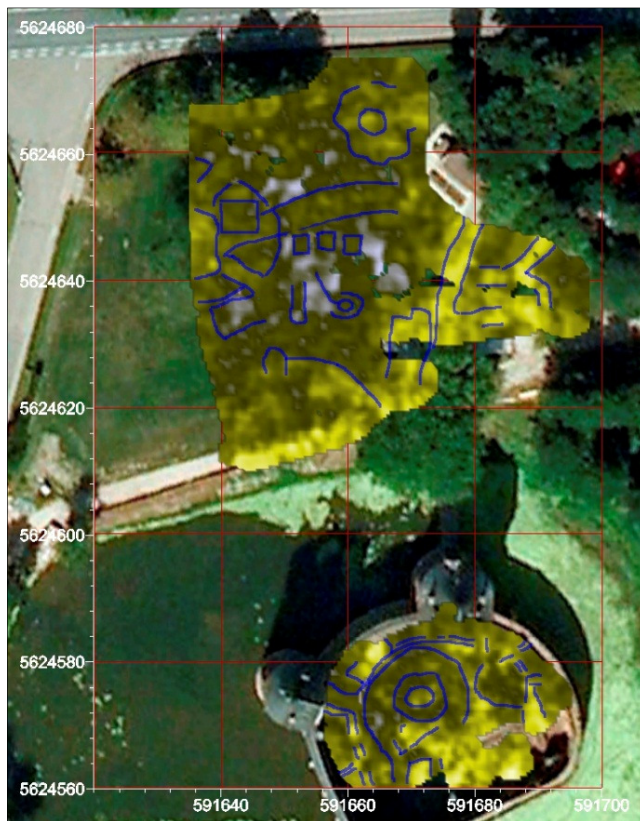
Figuur 4. Grondradarbeeld op 0,6m -mv

Ook op **0,6m –mv** zijn opnieuw verschillende sporen waarneembaar van mogelijke bebouwing parallel aan de keermuren (fig. 4). In het zuiden van het binnenplein lijkt zich een tweetal kelders te bevinden.

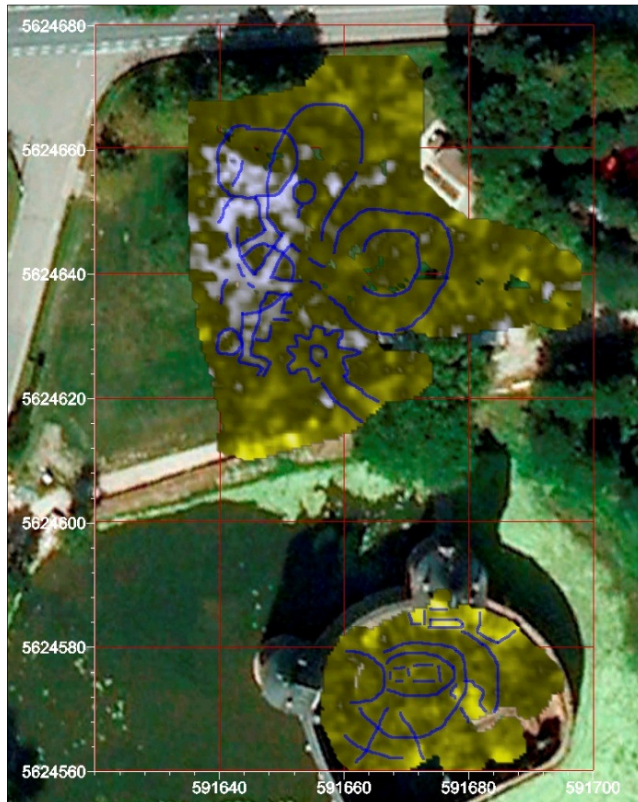
Figuur 7. Grondradarbeeld op 2,3m -mv

Centraal op deze verhoging lijken er zich op **2,3m –mv** sporen te bevinden van een bebouwing (fig. 7).

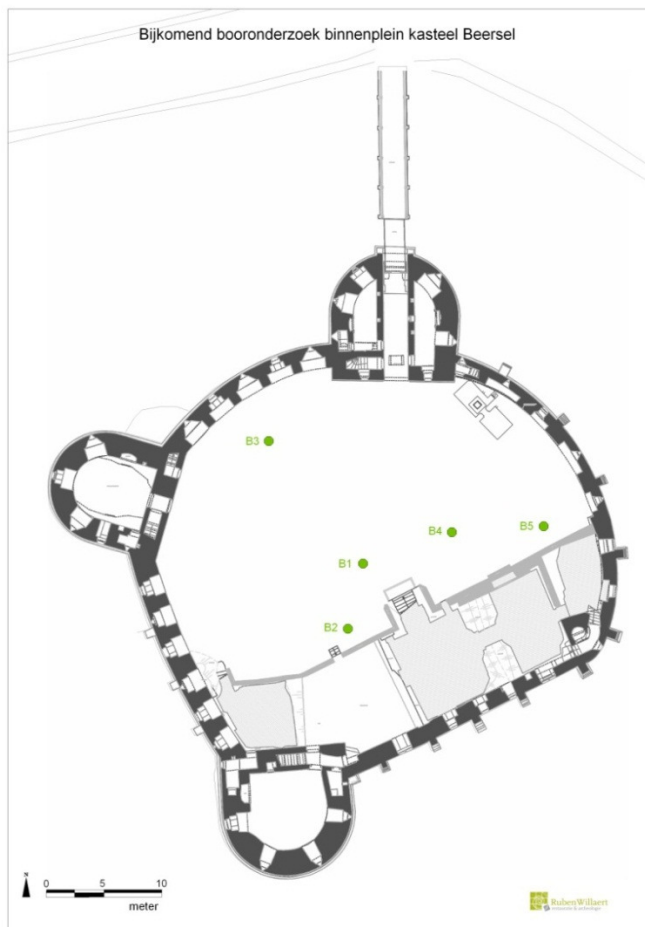
**Figuur 15. Situering van het booronderzoek fase 2**

Enkel bij B2 werd vermoedelijk een positief resultaat bekomen. Hierbij werd op 95cm onder het niveau van de binnenkoer mogelijk de bovenkant van een natuurstenen muur aangesneden. De boorkop stuitte hier op een massieve laag, waar niet doorgeboord kon worden. Er kwamen enkele natuurstenen fragmenten los van de mogelijke structuur, waarbij ook kalkmortel kon vastgesteld worden. Het voorkomen van een dergelijke structuur vlakbij het woongedeelte is opmerkelijk. De functie en oriëntatie ervan zijn echter niet gekend.

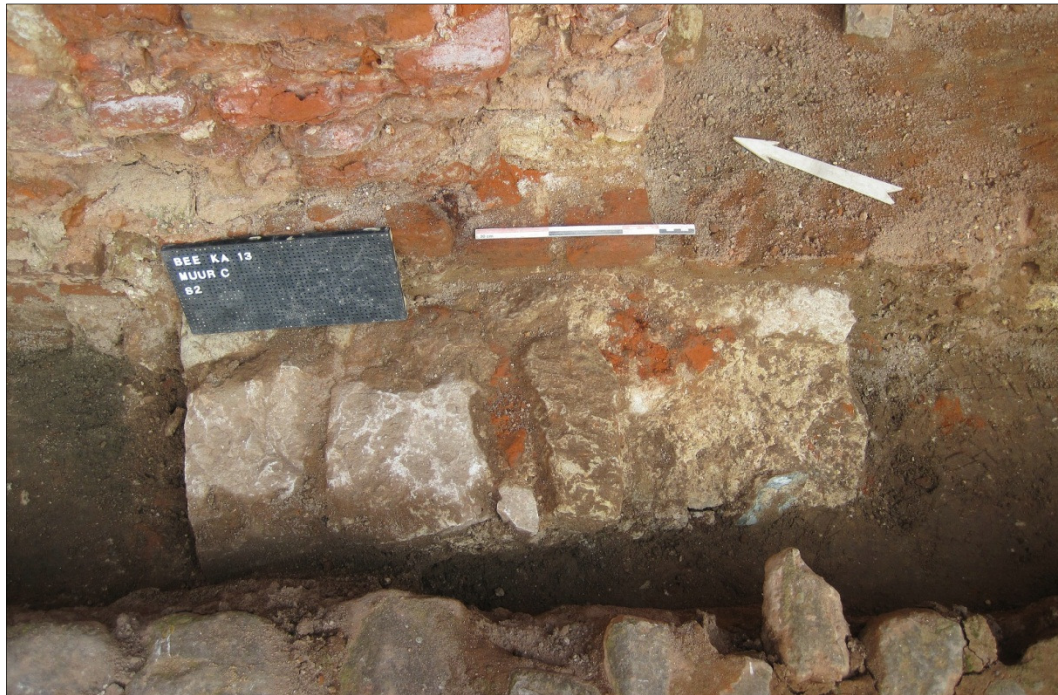
Aan het zuidoostelijke uiteinde van de sleuf, langs de oostelijke keermuur, werden 2 natuurstenen funderingen aangetroffen: **S1** en **S2**. S1 (39,51m +TAW) bestond uit natuurstenen fragmenten met een dikte van ca. 7cm, die gedeeltelijk gemetseld waren op kleine bakstenen fragmenten. Deze laatste dienden waarschijnlijk ook als opvulling voor de lacunes in de natuurstenen fragmenten. S2 vertoonde een gelijkaardige opbouw (fig. 18). De structuur was voornamelijk opgebouwd uit natuurstenen fragmenten ('witsteen') van ca. 8-9cm dik en vrij zachte beige kalkmortel, met kleine bakstenen fragmenten om de uitsparingen tussen de natuurstenen blokken op te vullen. Deze structuur was bewaard tot net onder het huidige kasseiniveau van het binnenplein (39,62m +TAW); maximaal 2 lagen waren zichtbaar. S2 had een breedte van 95cm en stak 36cm uit t.o.v. de huidige muur<sup>25</sup>.

**Figuur 18. Natuurstenen fundering S2 in de oostelijke keermuur**

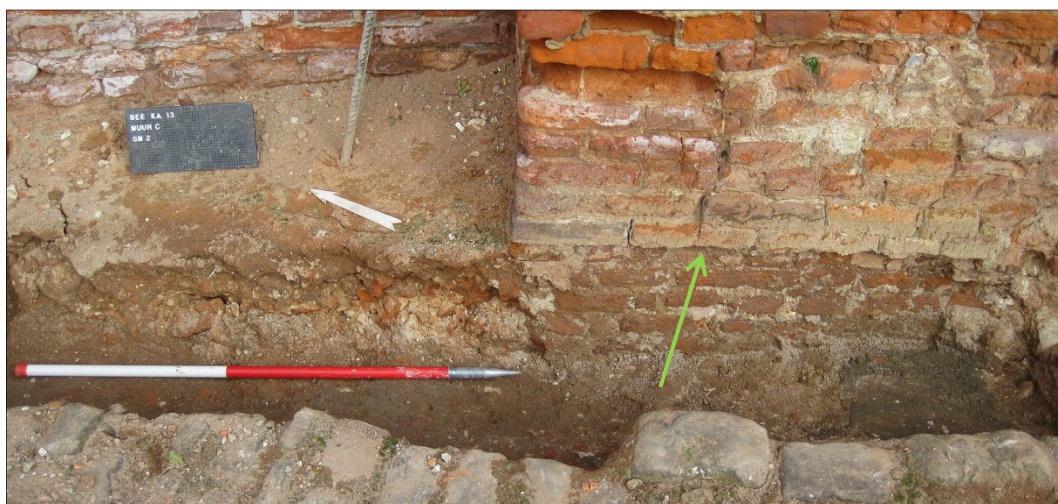
Net ten noorden van de hierboven beschreven structuren, aan noordelijke zijde van de verticale bouwnaad die in het opgaand metselwerk zichtbaar is, werd in de keermuur een horizontale bouwnaad vastgesteld (fig. 19, fig. 30). Ter hoogte van deze bouwnaad, die zich net op het niveau van het huidige binnenplein bevond, kon vastgesteld worden dat het opgaand metselwerk van de keermuur ca. 3,5 à 4cm uitsprong t.o.v. de oudere fase. Het onderste gedeelte was opgebouwd uit orangerode bakstenen van 27x13x5,5cm en zachte beige kalkmortel, in combinatie met recuperatiemateriaal. Het opgaand metselwerk boven de bouwnaad was opgetrokken met oranje bakstenen van verschillende formaten<sup>26</sup> en vrij harde beige kalkmortel. Deze vaststellingen lijken er op te wijzen dat deze scheiboog, wat het opgaand metselwerk betreft, in een latere fase werd aangepast.

**Figuur 19. De horizontale bouwnaad, die werd vastgesteld in de oostelijke keermuur**

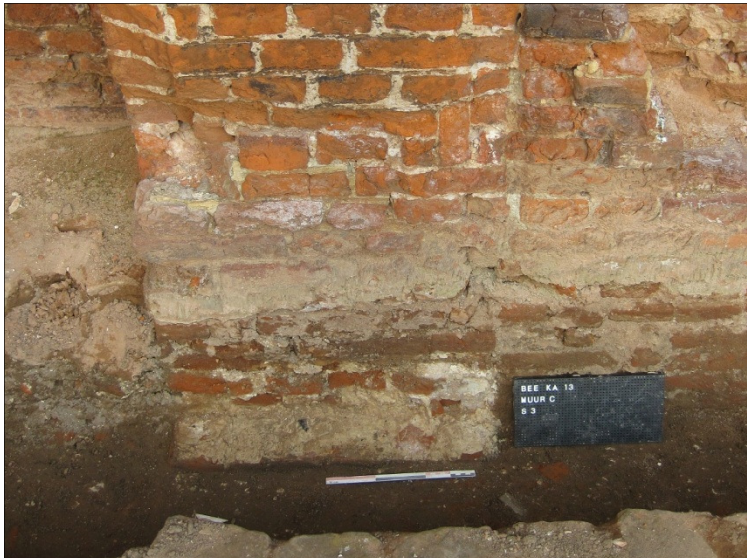
Ter hoogte van één van de meer noordelijk gesitueerde scheibogen van de oostelijke keermuur werd de fundering gekenmerkt door een bakstenen versnijding: **S3** (fig. 20). Deze versnijding had een dikte van  $\frac{1}{2}$  steen en was opgebouwd uit recuperatiemateriaal van rode en orangerode bakstenen en vrij zachte beige kalkmortel<sup>27</sup>. Tijdens het onderzoek was enkel de derde laag van deze versnijding zichtbaar (39,42m +TAW), de bovenste 2 lagen ervan waren uitgebroken. De reden hiervoor is nog onduidelijk. De totale breedte van de versnijding bedroeg 67cm, wat correspondeert met de bouwnaad die ook zichtbaar is in het opgaande metselwerk. Ondanks de vaststelling dat de versnijding gedeeltelijk was uitgebroken, kon afgeleid worden dat de keermuur op deze locatie anders gefundeerd is dan ter hoogte van S1 en S2.

**Figuur 20. Versnijding in fundering S3**

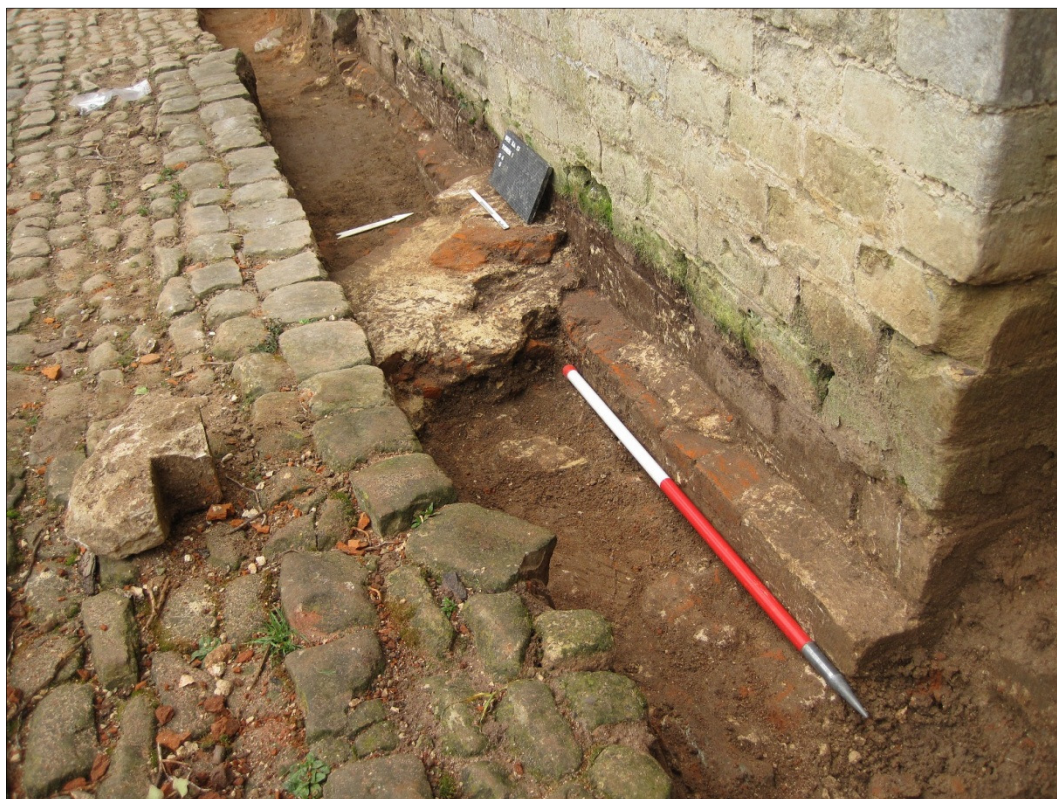
Ter hoogte van Toren 1 -de noordelijke toren- kon vastgesteld worden dat de natuurstenen basis van de toren rust op een bakstenen fundering (S4 en S6). **S4** betrof de eerste versnijding van de bakstenen fundering (ca. 39,54m +TAW), die ter hoogte van de hoeken verstevigd was met een natuurstenen blok van ca. 43x34x12cm. Aan oostelijke zijde kon 1 versnijding waargenomen worden van 11,5cm breed; aan westelijke zijde konden 2 versnijdingen geregistreerd worden, waarbij de bovenste 11,5cm breed was en de tweede, die 2 baksteenlagen (ca. 10cm) lager voorkwam, 5,5cm breed. Zowel ten oosten als ten westen van de poortdoorgang was deze fundering gedeeltelijk uitgebroken. Of dit al dan niet het gevolg was van een subrecente ingreep, kon tijdens het huidig onderzoek niet nagegaan worden. Binnen de fundering, die was opgebouwd uit rode bakstenen van  $\approx 11,5 \times 5,5$ cm, kon zowel gebruik van harde beige kalkmortel als van harde grijze kalkmortel vastgesteld worden, wat lijkt te wijzen op herstellingswerkzaamheden. Het gebruik van harde grijze kalkmortel kon vastgesteld worden in de centrale zone, zowel ten oosten als ten westen van de poortdoorgang.

Ten oosten van de poortdoorgang werd een noordwest-zuidoost georiënteerd muurrestant aangetroffen (S5). Deze muur was opgebouwd uit orangerode bakstenen van 26x12x6cm en vrij zachte beige kalkmortel. De muur had een breedte van ca. 71cm en in totaal waren 4 baksteenlagen zichtbaar, waarvan de bovenste (39,64m +TAW) zich net onder het niveau van de huidige kasseien bevond. De onderste zichtbare laag vertoonde aan oostelijke zijde mogelijk een versnijding van ca. 10 á 11cm breed. Dit kon echter niet met zekerheid vastgesteld worden, aangezien een groot deel van de muur aan de oostelijke zijde was uitgebroken. S5 was tegen en over de fundering van Toren 1 aangelegd. De bouwnaad tussen beide was duidelijk zichtbaar. Hieruit kan afgeleid worden dat muur S5 hoogstwaarschijnlijk als jonger te beschouwen is dan de toren. De oriëntatie van deze muur correspondeert met die van de zuidwestelijke muur van de overwelfde structuur op het binnenplein, die tijdens het archeologisch onderzoek in 2008 werd geregistreerd (fig. 22). Mogelijk betreft S5 de fundering van een gebouw, dat met de overwelfde ruimte in verband kan gebracht worden. Tijdens het onderzoek uit fase 1 kon ook vastgesteld worden dat deze structuur tegen de fundering van de toren was aangebouwd en dus als jonger te beschouwen is, wat overeenstemt met de bevindingen bij S5. Een licht verschil in materiaalgebruik tussen beide structuren lijkt een gelijktijdigheid echter tegen te spreken. Ook de vaststelling tijdens fase 1, dat het mangat op het binnenplein gelijktijdig is met de overwelfde ruimte, lijkt tegen te spreken dat deze opening zich ooit in een gebouw heeft bevonden. Mogelijk moet S5 beschouwd worden als de fundering van een kleine omheiningsmuur of van een afdak, eerder dan als deel van een woning.

**Figuur 21.** De bakstenen fundering S4 van Toren 1, in combinatie met muur S5

Ter hoogte van Toren 1, de noordelijke toren, kon vastgesteld worden dat de natuurstenen basis rust op een getrapte, bakstenen fundering. Zowel ten oosten als ten westen van de poort bleek de fundering gedeeltelijk uitgebroken te zijn. In hoeverre dit het resultaat was van een subrecente ingreep, kon niet achterhaald worden. Eenzelfde vaststelling werd gedaan ter hoogte van de noordwestelijke hoek van de toren.

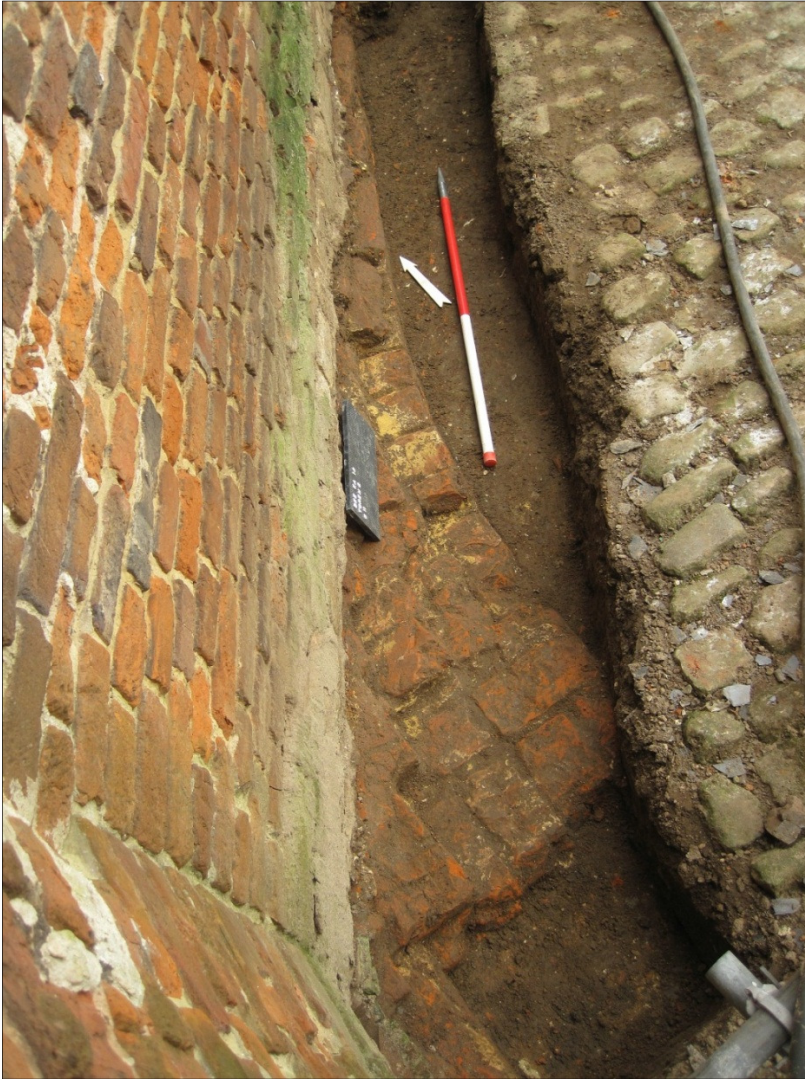
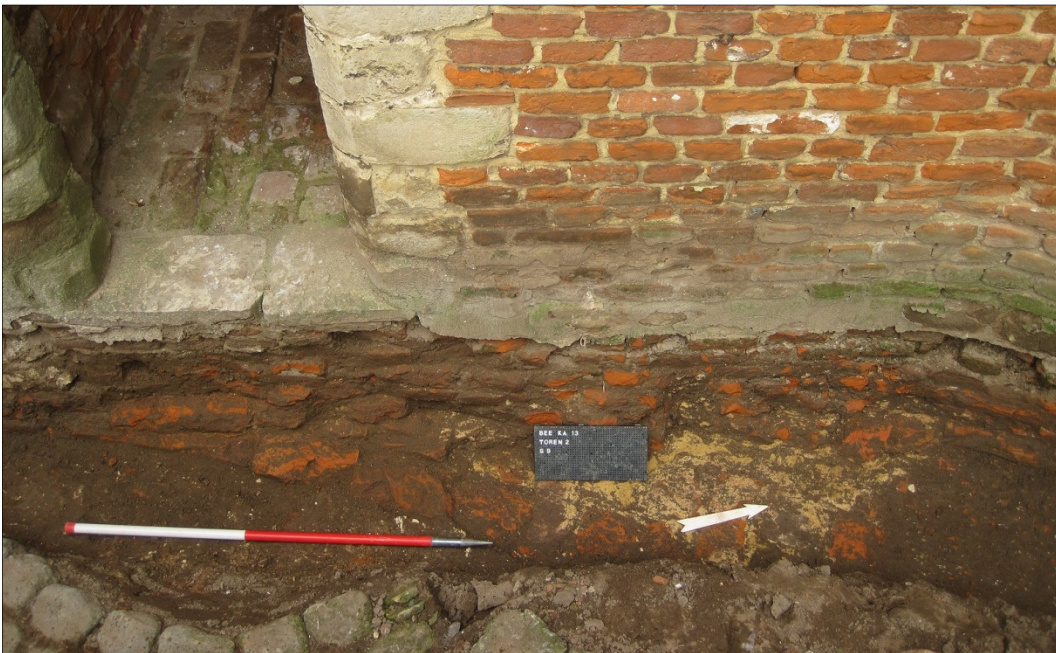
Figuur 24. De afgeronde bakstenen fundering S11 van Toren 2

Figuur 25. De afgeronde bakstenen fundering S9 aan noordelijke zijde van Toren 2

Tegen de fundering van Toren 2 -de westelijke toren- werden 2 afgeronde bakstenen funderingen aangetroffen: **S9** en **S11**. Deze waren opgetrokken met oranje bakstenen van 28x14x5,5cm, samen met recuperatiemateriaal, en vrij zachte beige kalkmortel. De breedte van deze structuren bedroeg aan noordelijke zijde (S9) en aan zuidelijke zijde (S11) minimaal de breedte van de sleuf. Ongeveer ter hoogte van het midden van de huidige toren sloten deze funderingen aan op de toren. Zowel de noordelijke zijde van S9 als de zuidelijke zijde van S11 was recht afgewerkt en correspondeerde met de respectievelijke hoeken van Toren 2. De structuren werden gedeeltelijk hergebruikt als fundering van de huidige toren. In totaal waren 3 baksteenlagen zichtbaar, waarbij de bovenste lagen grotendeels waren uitgebroken. Het bewaarde niveau varieerde tussen 38,95m +TAW en 39,19m +TAW. Aangezien deze funderingen een symmetrie vertoonden en de totale breedte ervan correspondeerde met die van de huidige toren, kunnen de structuren vermoedelijk in verband gebracht worden met een oudere fase van de toren, waarbij deze mogelijk een half afgeronde binnenzijde had. In hoeverre deze afronding werd doorgetrokken binnen het opgaande metselwerk, kan echter niet meer achterhaald worden.

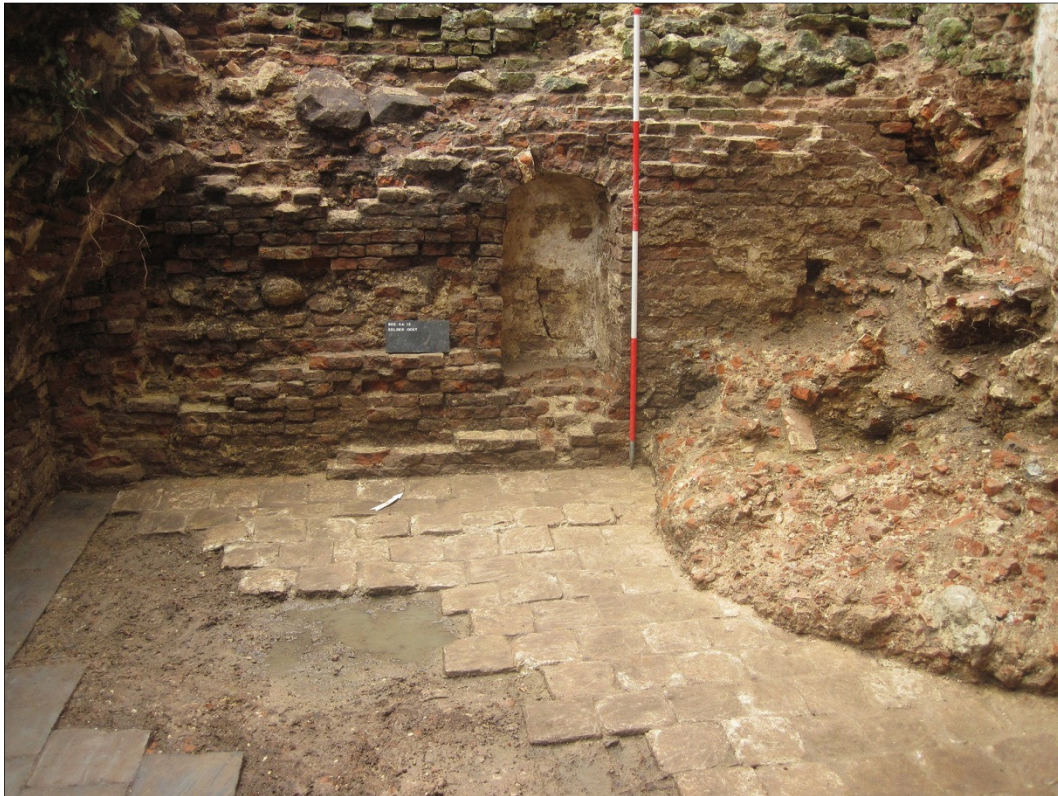
De noordelijke zijmuur van de kelder, **S1**, die eveneens de scheidingsmuur vormt tussen de woonzone en het binnenplein, was opgebouwd uit donkerrode bakstenen van 24,5x11,5x5,5cm en zachte beige kalkmortel. Binnen het metselwerk van de muur was veelvuldig gebruik gemaakt van recuperatiemateriaal; ter hoogte van de bovenzijde bleken ook natuurstenen fragmenten in de muur verwerkt te zijn. Omwille van het gebruik van dit recuperatiemateriaal kon geen metselverband vastgesteld worden<sup>29</sup>. Lokaal kon vastgesteld worden dat de muur aan de binnenzijde een kalkafwerking vertoonde. Zowel aan oostelijke als aan westelijke zijde kon de aanzet van het gewelf van de kelder nog waargenomen worden tegen de muur. S1 was aan westelijke zijde gedeeltelijk uitgebroken, waarbij de oorspronkelijke grens van de muur enkel nog zichtbaar was op het vloerniveau. De muur was naar boven steeds iets verder uitgebroken, waarbij telkens ca. ½ steendikte meer was verwijderd.

Figuur 33. Muur S1 met de centrale nis, met rechts puinpakket S3

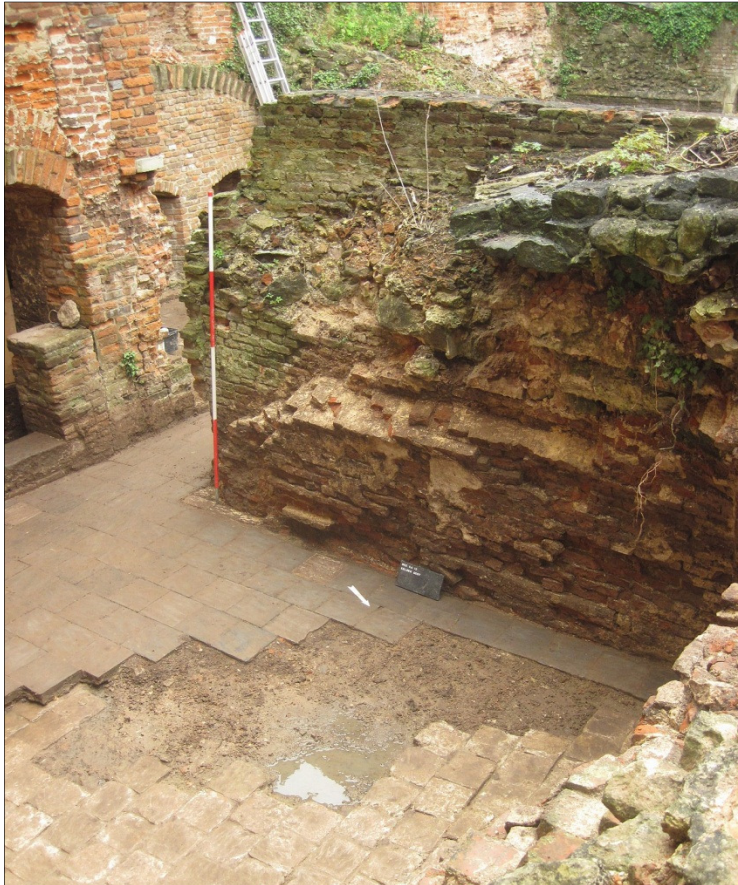
Figuur 35. De westelijke scheidingsmuur S2, met de aanzet van het gewelf

Muur **S2** betreft de westelijke zijmuur van de kelderruimte. Deze bestond uit een centrale bakstenen muur, waartegen een tweede muur gemetseld was, die het gewelf droeg. S2, met een lengte van ca. 3,80m, werd gekenmerkt door hetzelfde materiaalgebruik als muur S1, wat lijkt te impliceren dat deze op hetzelfde moment werden aangelegd. Op de binnenzijde van S2 waren eveneens lokaal restanten van de oorspronkelijke bezetting van de ruimte bewaard.

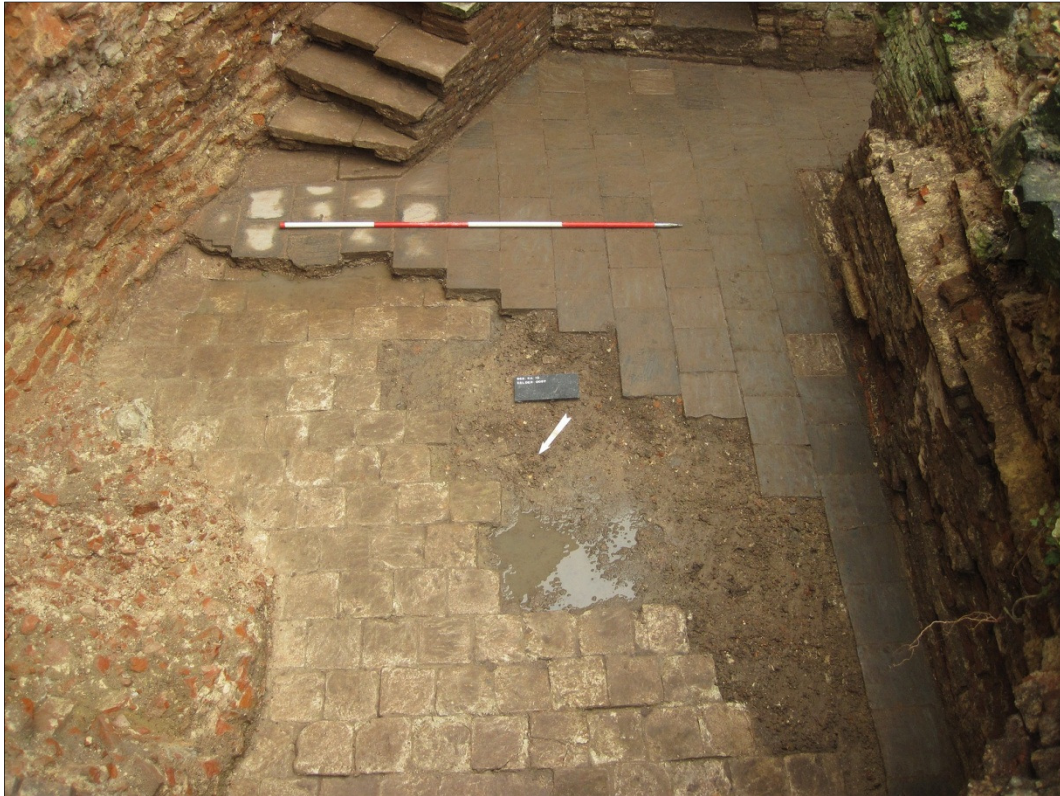
Tussen S9 en de dorpel van de waterput zelf bevond zich **S8**. S8 betreft het vloerniveau voor de waterput, dat uit hetzelfde materiaal was opgebouwd als vloerniveau S4. De oriëntatie van de tegels van S8 verschilde echter wel met die van S4, aangezien de tegels van S8 haaks op de muur van trap S6 zijn aangelegd. Dit gegeven is een verdere aanwijzing dat S9 en S10 in een latere fase zijn bijgebouwd en niet tot het oorspronkelijke plan van de kelderruimte hoorden.

Figuur 37. Vloerniveaus S4 (onderaan) en S5 (bovenaan)

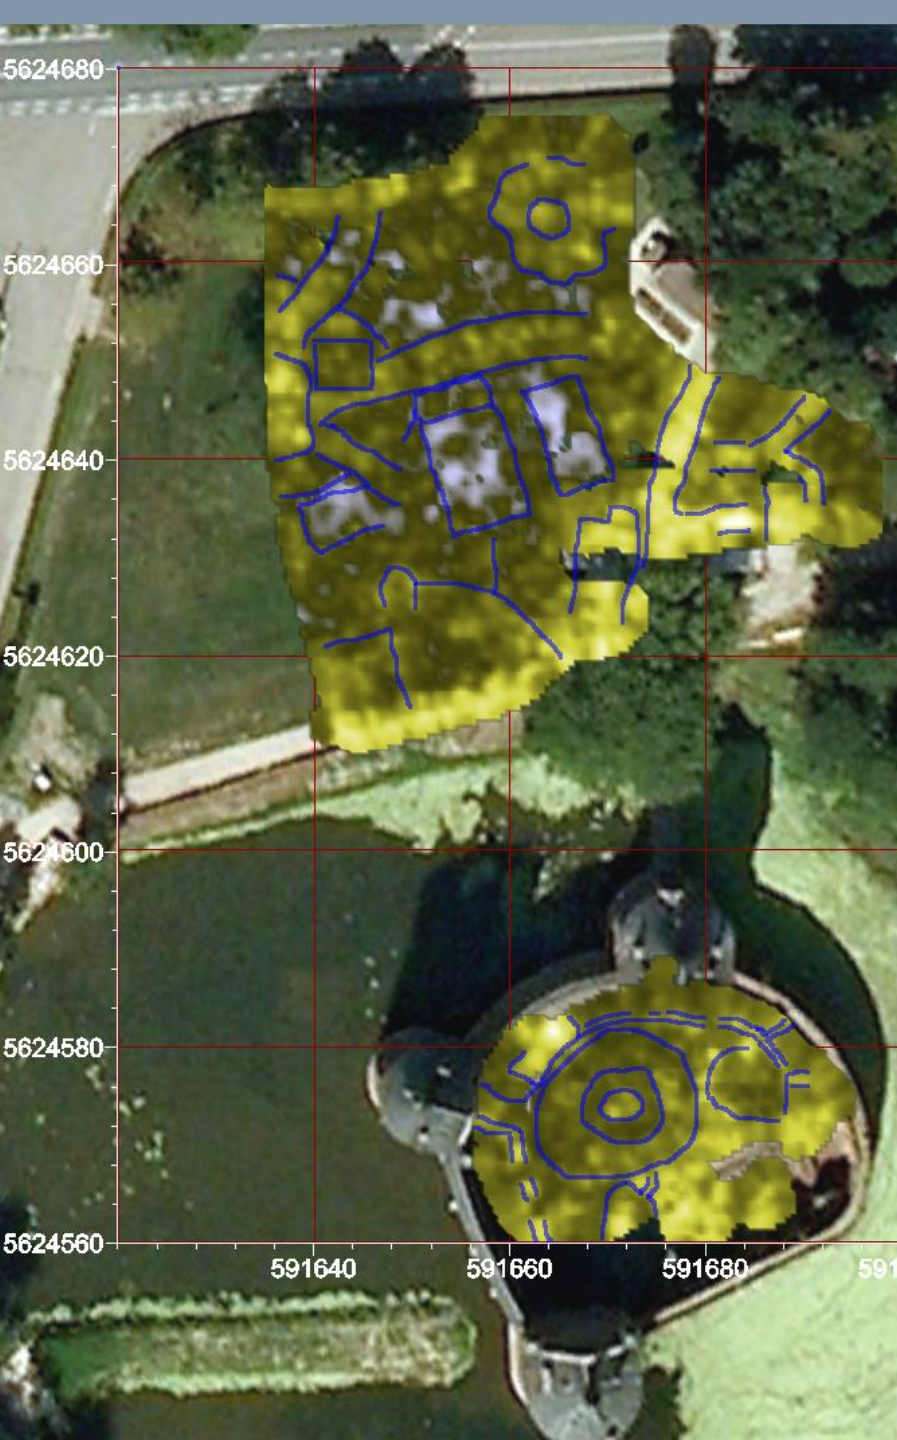
### Omschrijving: 0.3 m –mv

In het kasteel zijn fundatiesporen waarneembaar van een bebouwing langs de muur.

De huidige wegen manifesteren zich duidelijk in de radargrammen.

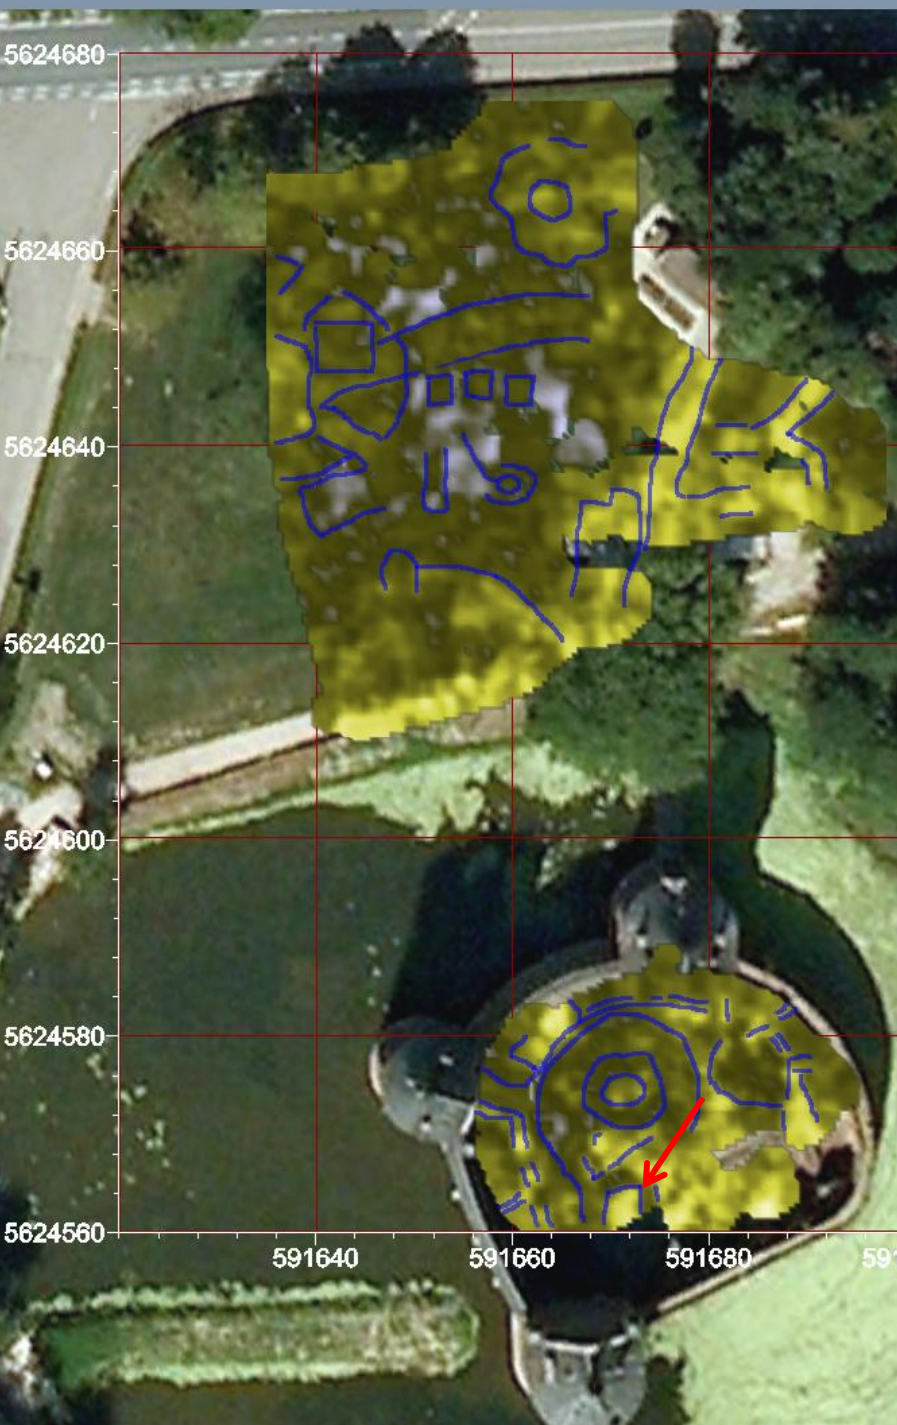
### Omschrijving: 0.6 m –mv

In het kasteel: ook hier zijn fundatiesporen waarneembaar van een bebouwing parallel aan de muur.

Buiten zijn structuren aangetroffen die ook op deze diepte terug te herleiden zijn naar de voormalige boerderij.

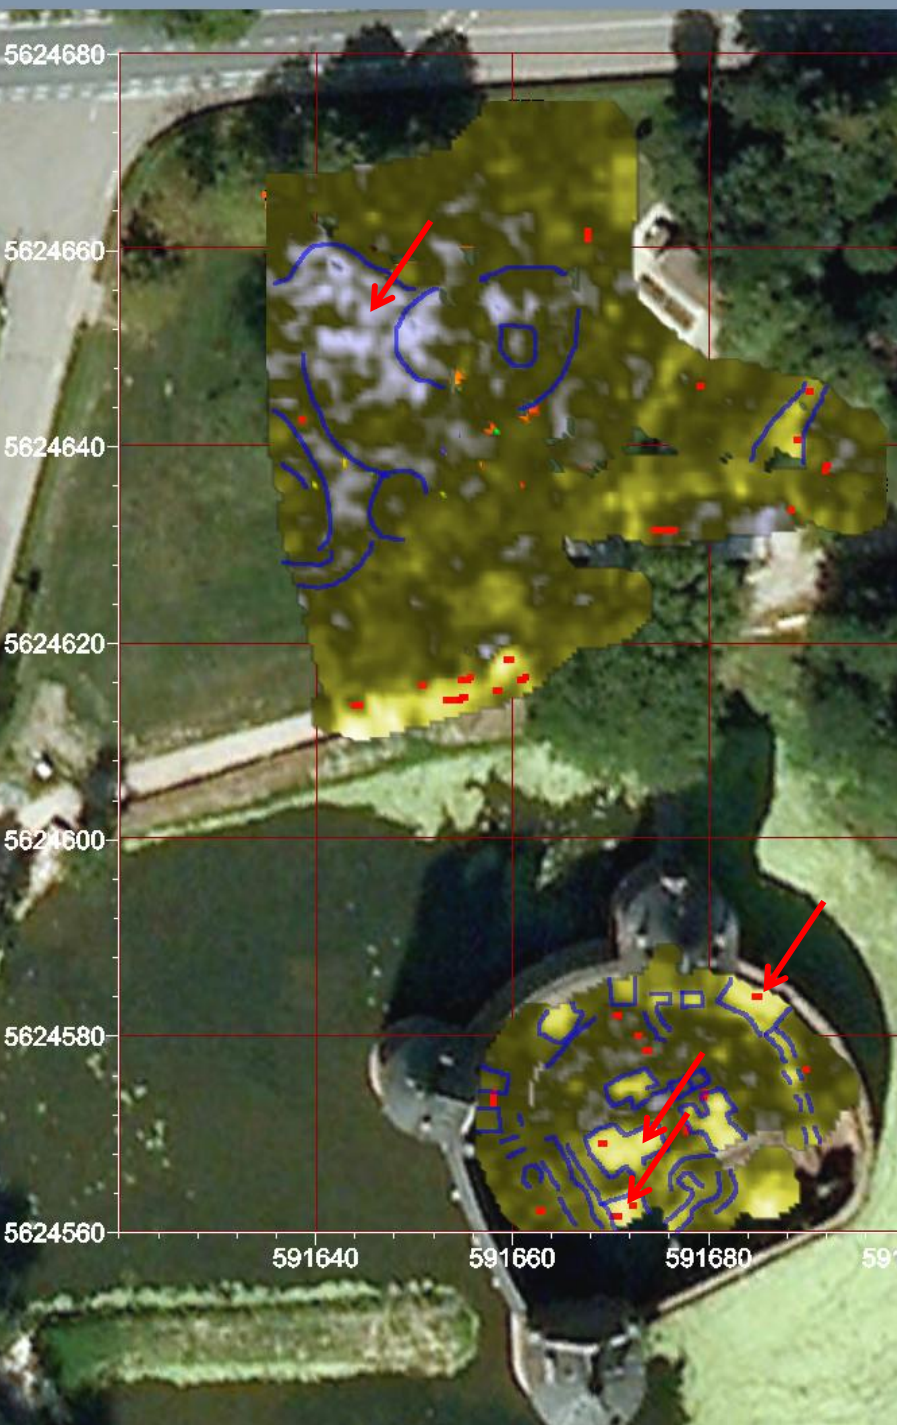
### Omschrijving: 1.3 m -mv

In het kasteel zijn meerdere sporen te ontwaren die sterk duiden op ondergrondse vertrekken/kelders, al dan niet opgevuld.

Buiten het kasteel komt de geologie steeds meer in beeld (grijze vlekken).

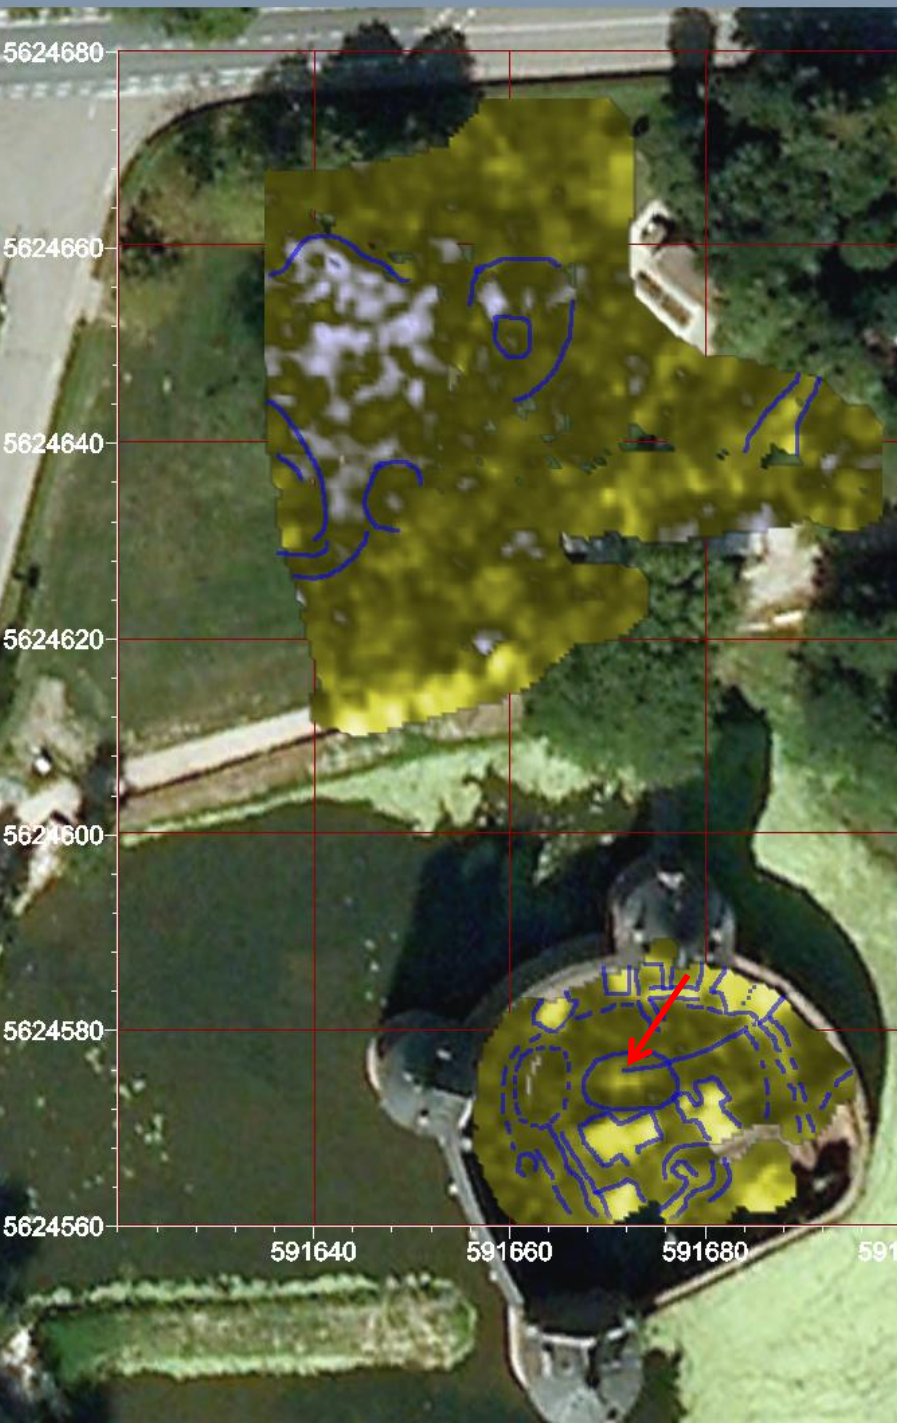
Omschrijving: **1.7 m -mv**

Haast centraal op de binnenplaats wordt een structuur waarneembaar die het midden lijkt te vormen van een geologische verhoging, zoals duidelijk te zien zal worden op de diepere beelden.

Buiten het kasteel zijn de anomalieën vrijwel allemaal van geologische aard.

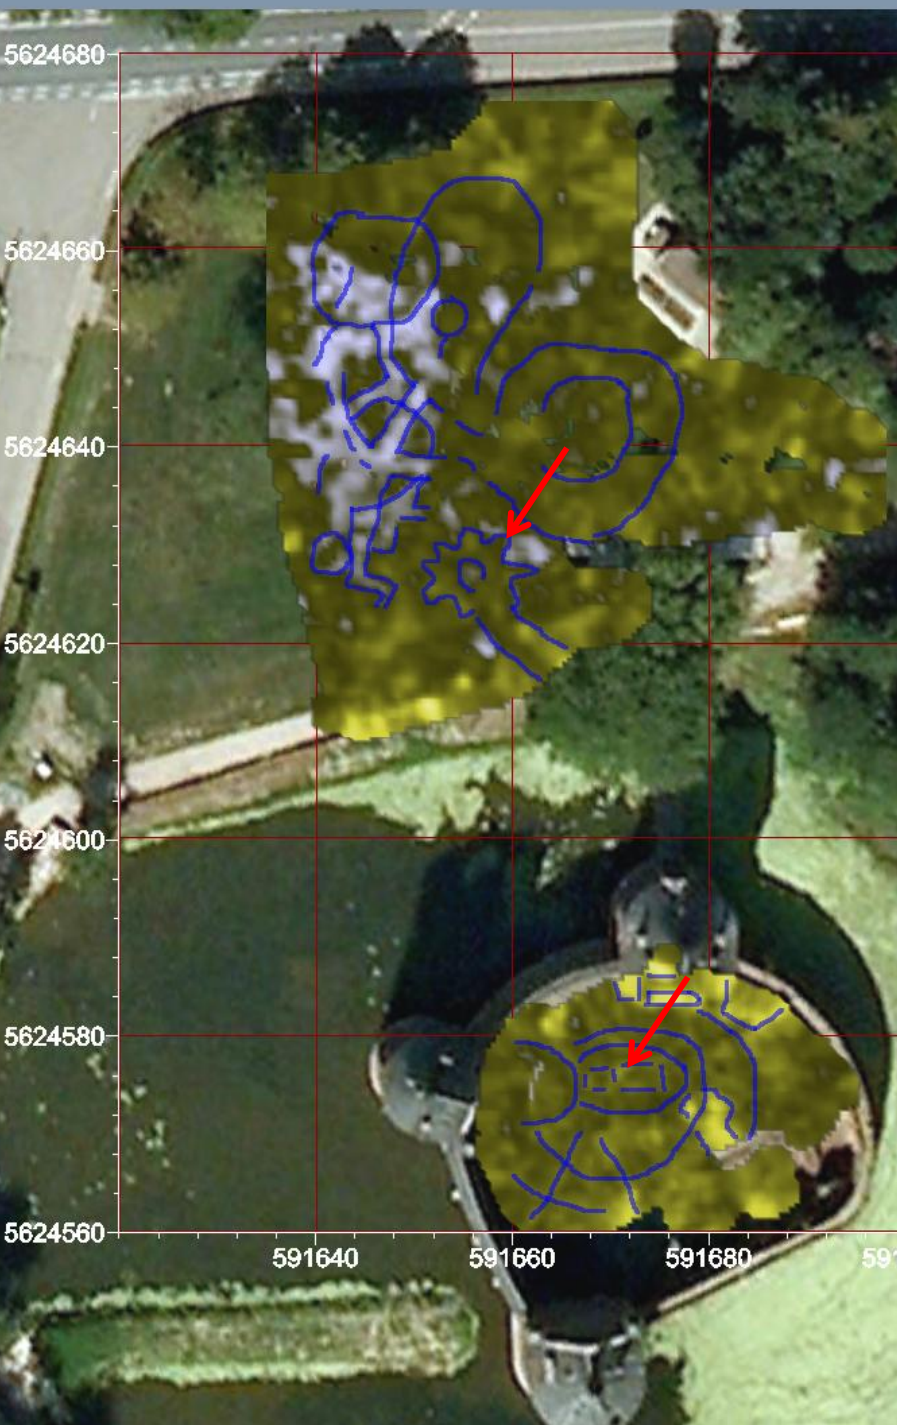
### Omschrijving: 2.3 m –mv

In het kasteel lijkt het er op dat er sporen zijn van een vroege bebouwing op een heuveltje.

De andere patronen zijn voornamelijk aan verandering in geologie toe te schrijven.

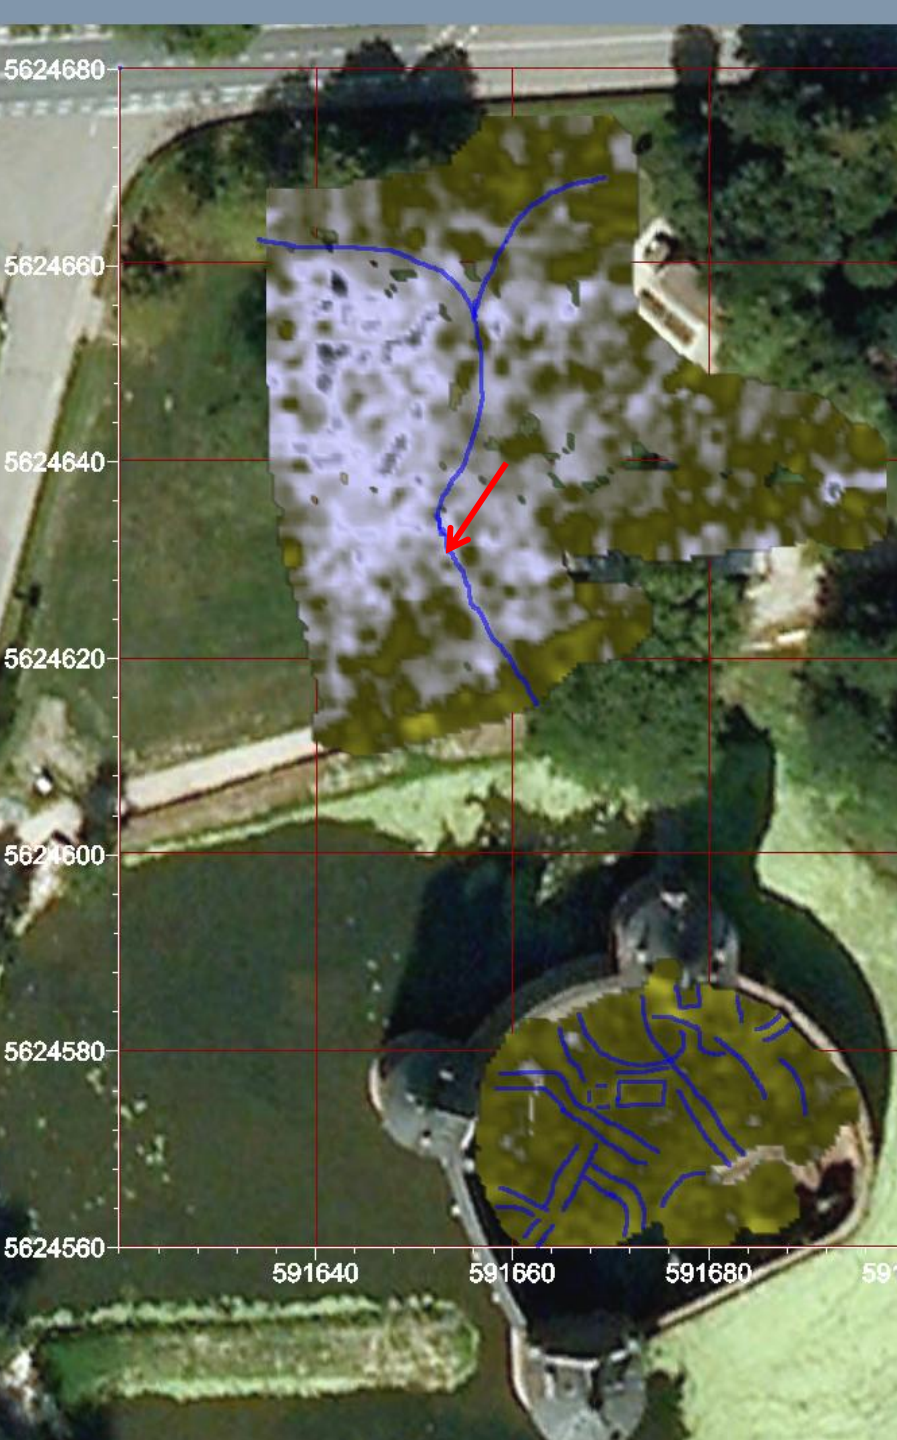
### Omschrijving: 3.0 m –mv

In het kasteel continueert het beeld zich van de hogere lagen, hoewel het vreemd is dat er nieuwe lijnvormige structuren zijn die los lijken te staan van het huidige kasteel.

Buiten het kasteel komt steeds meer de geologie in beeld als grijze vlekken. Daarentegen komt er ook een lijnvormig element naar voor dat zich op grotere dieptes nog meer manifesteert.

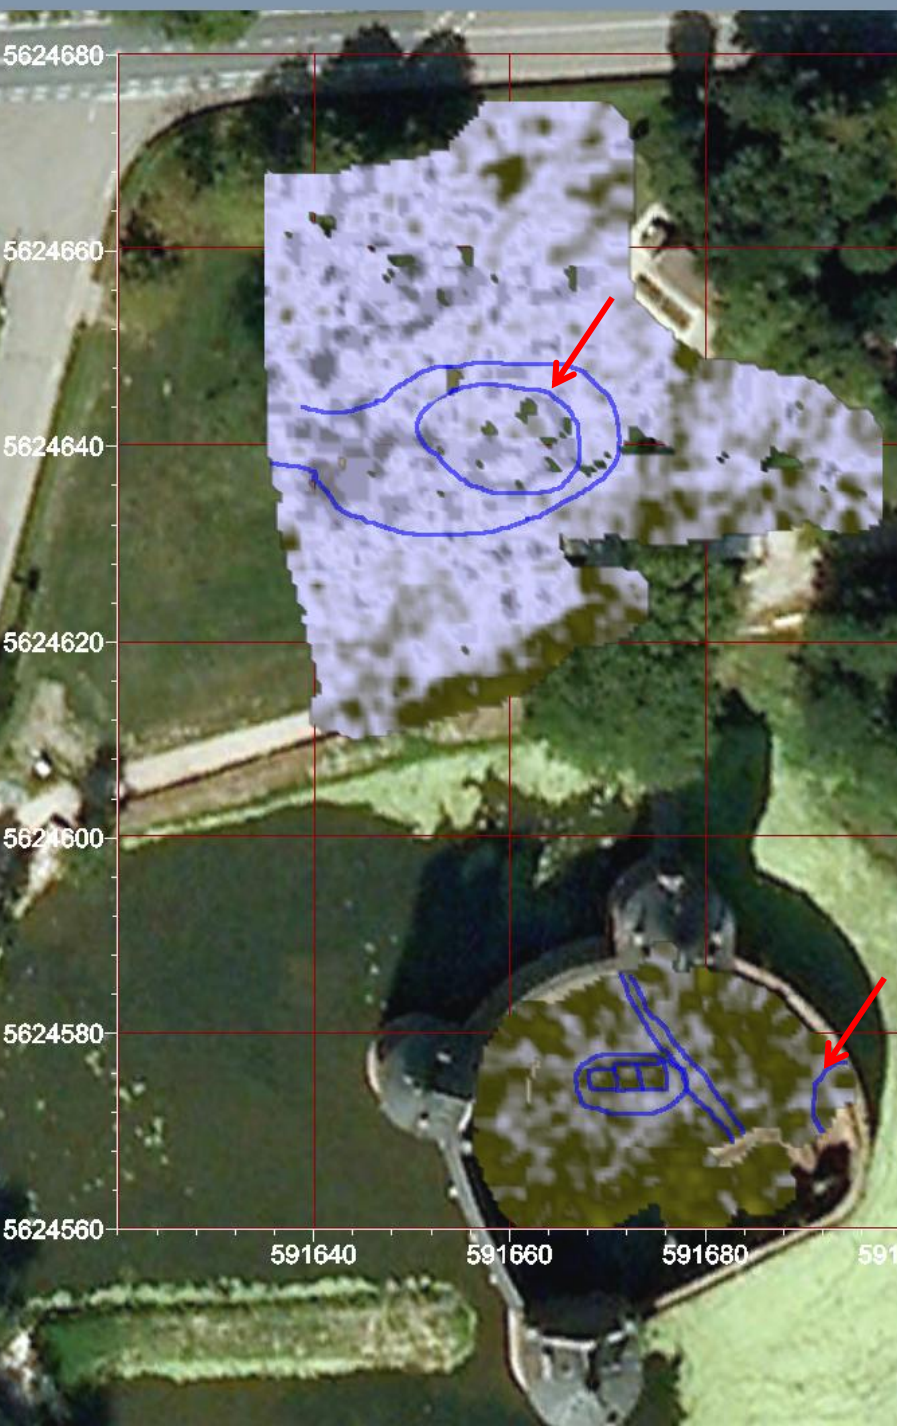
### Omschrijving: 4.5 m -mv

In het kasteel : Rechtsonder in de hoek lijken wat ronde fundatiesporen duidelijker in beeld te komen.

Buiten het kasteel: Ter hoogte van de blauwe lijnen bevindt zich een geologische verdieping.

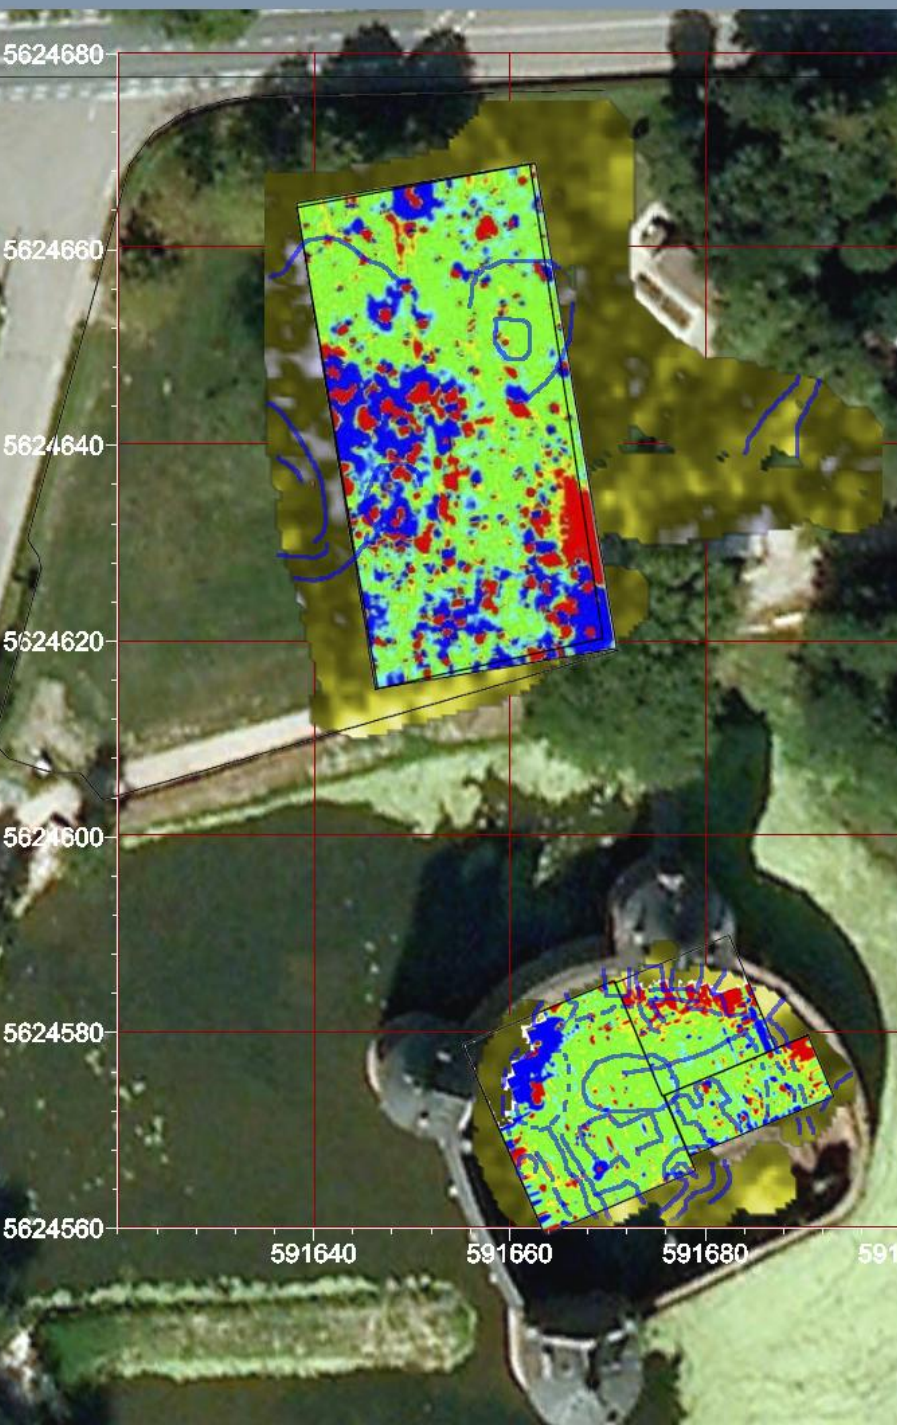
Grondradarbeeld op 1.7 m –mv, gecombineerd met magnetometrie op 50 nT.

De magnetometer en de radar ondersteunen elkaar goed wat de ingeschetste opvallende aspecten betreft.
